## نقش مدیریت دامنه‌ای در سیل خیزی حوضه آبریز

مطالعه موردی: سیل مرداد ۱۳۷۷ ماسوله گیلان - ایران

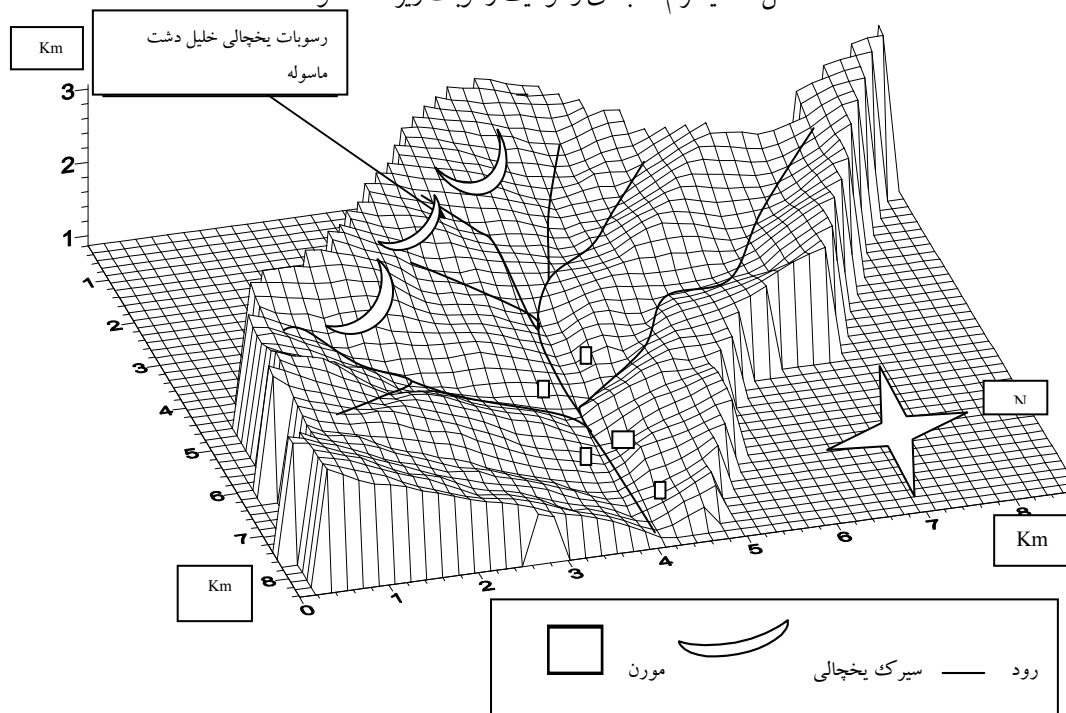
شکل ۲- دیاگرام سه بعدی و موقعیت رسوبات ریز دانه ماسوله

رسوبات ریزدانه یخچالی کوارترنری تثبیت شده قسمتهای بالادست حوضه خلیل دشت در جنوب غربی شهرک ماسوله را پوشانده است. این رسوبات بر روی دشت ملرزان (ناحیه در حال لرزش به زبان تالشی) که یک ناحیه نسبتاً وسیع و هموار شده برای زمین‌ورزشی است قرار گرفته است. از زمانهای گذشته (کوارترنری) آبهای باران به واسطه ماهیت رسوبات بالادست در داخل آن نفوذ نموده و در طول سالیان گذشته این رسوبات به صورت یک منبع عظیم و مخزن طبیعی آب در آمده است که آبهای اضافی آن به صورت چشمه‌هایی در پایین دست زهکشی شده و از آن خارج می‌شد، به گونه‌ای که با پیاده‌روی در روی این دشت به خوبی لرزان بودن زمین دامنه‌ای و آبدار بودن آن توسط انسان احساس می‌شد. (شکل ۲)

عملیات غیر اصولی انسان ساخت جاده در پایین دست این زیر حوضه و کوبیدن خاک در روی این رسوبات یخچالی سبب بسته شدن آبراهه‌ها و چشمه‌های زیرزمینی شده است (این چشمه‌ها زهکشی آب اضافی داخل رسوبات را به پایین دست انتقال می‌دادند) لذا آب به واسطه عدم تخلیه از داخل رسوبات یخچالی کوارترنری به صورت یک مخزن بزرگ آب در آمده است (در بالادست این رسوبات چشمه‌آرترین قبل از سیل به وجود آمده بود و ارتفاع آب آن به ۱/۵ متر نیز می‌رسید). با توجه به نیروی وزن و انرژی جمع شده در آن به صورت انفجاری همراه با روانه کلی عمل نموده و سیل تابستان ۱۳۷۷ را به وجود آورده است و جاده ساخته شده در مسیر حرکت زهکش‌ها و رسوبات را به همراه خود به پایین دست حمل نموده است. شواهد نشان می‌دهد که حتی اگر ما هیچ‌گونه بارانی نیز نداشتیم باز این سیل به همراه روانه کلی به وجود می‌آمد. (شکل ۳)

- جهت ایمنی و جلوگیری از تکرار سیل در حوضه ملرزان شهرک ماسوله، پیشنهادهای زیر ارائه می‌شود:
- هر گونه عملیات ساختمانی، جاده‌سازی در داخل رسوبات کواترنری یخچالی همراه با اصول علمی و فنی باشد.

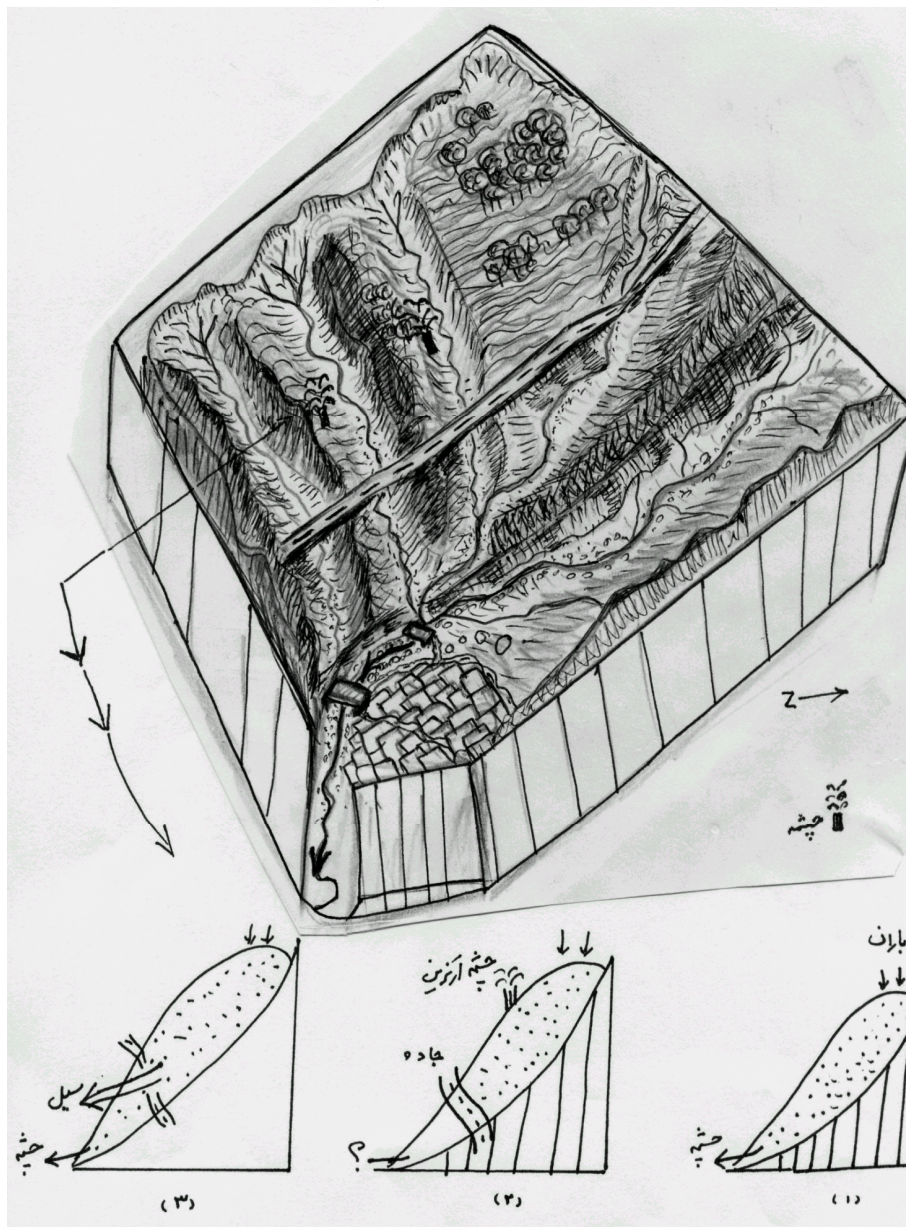
شکل شماره ۳- ساخت جاده روی رسوبات ریزدانه و نرم یخچالی و ایجاد چشمه‌های آرتزین

عملکرد مضاعف سیل نیز بدین صورت بوده است که آب به همراه گل و لای با نیروی فراوان خود به سمت پایین دست به دهانه پل شهرک وارد شده و با حمل سنگهای سرگردان (مورن) به پایین دست و بستن دهانه پل که فقط می‌توانسته ۳۵ متر مکعب آب را از خود عبور دهد با افزایش حجمی معادل ۱۰۸ متر مکعب روپرو شده است، لذا آب به بالا دست رودخانه و جاده سرازیر شده و موجبات کشته شدن ۵۴ تن (۳۱ تن کشف شده و ۲۳ تن مفقودالثر) و از بین رفتن ۴۸ دستگاه خودرو و ۲۰ دستگاه کشف شده و ۲۸ دستگاه مفقودالثر) و با آورد خساراتی معادل ۵۰۰ میلیون تومان را سبب شده است (فروغی، ۱۳۷۷).

- دبی خروجی پلهای داخل شهرک حداقل به میزان ۱۰۰ متر مکعب در ثانیه رسانده شود.
  - سنگهای سرگردان و عظیم الجثه مورنی که ناشی از عملکرد حمل یخچال است در داخل رودخانه خرد شده و در داخل دشت ملرزان و حاشیه رودخانه‌های فرعی تثبیت گردد.
